Viale Campania

Lavori di risanamento del collettore fognario

Conferenza stampa 7 novembre 2025

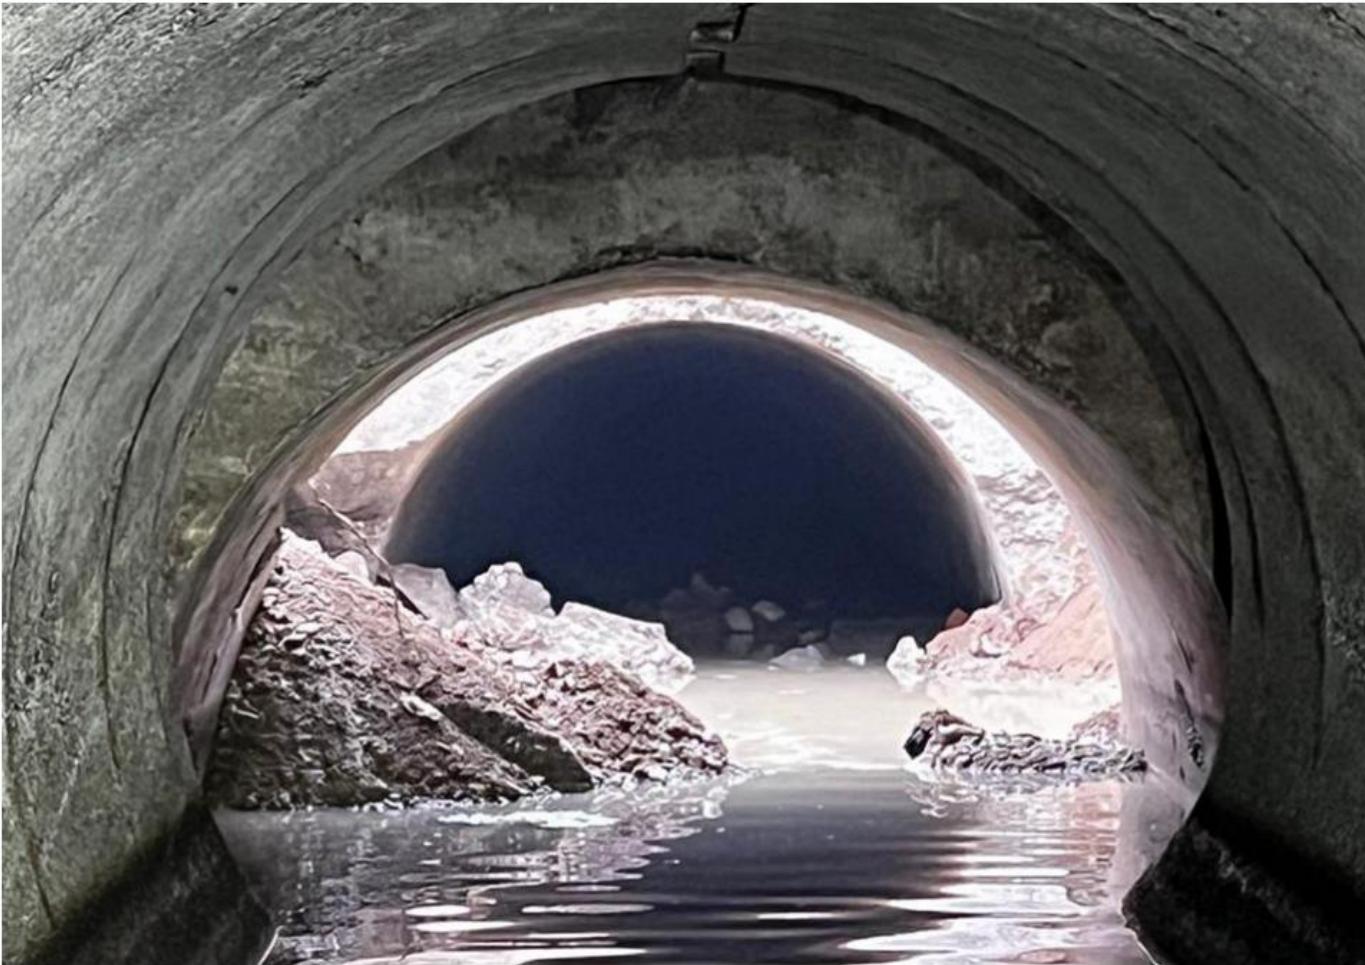
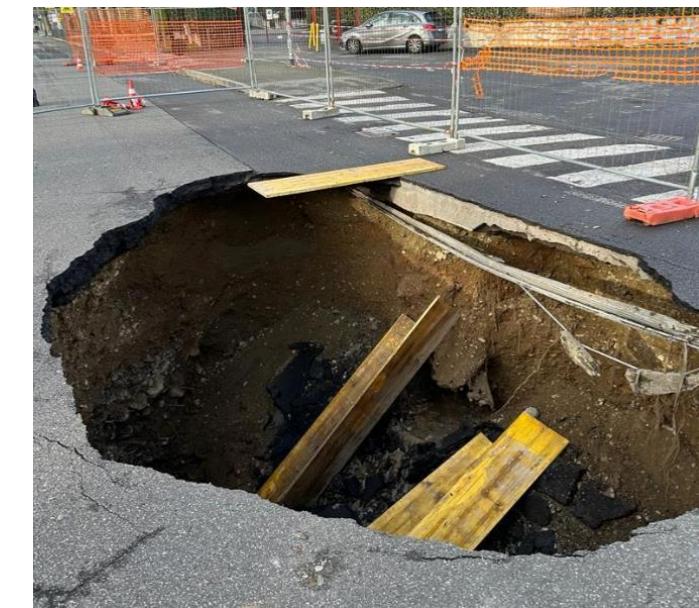
A fine dicembre 2023 la creazione di una voragine sulla corsia centrale in direzione nord-ovest di viale Campania, all'altezza del civico 58, ha rivelato il crollo del collettore sottostante, dovuto al cedimento strutturale del piedritto in sinistra idraulica.

Il primo impegno è stato quello di **risolvere l'emergenza** e costruire in corrispondenza del punto collassato un manufatto ad hoc in cemento armato dalle dimensioni di 6 metri per 5 e profondo 4.

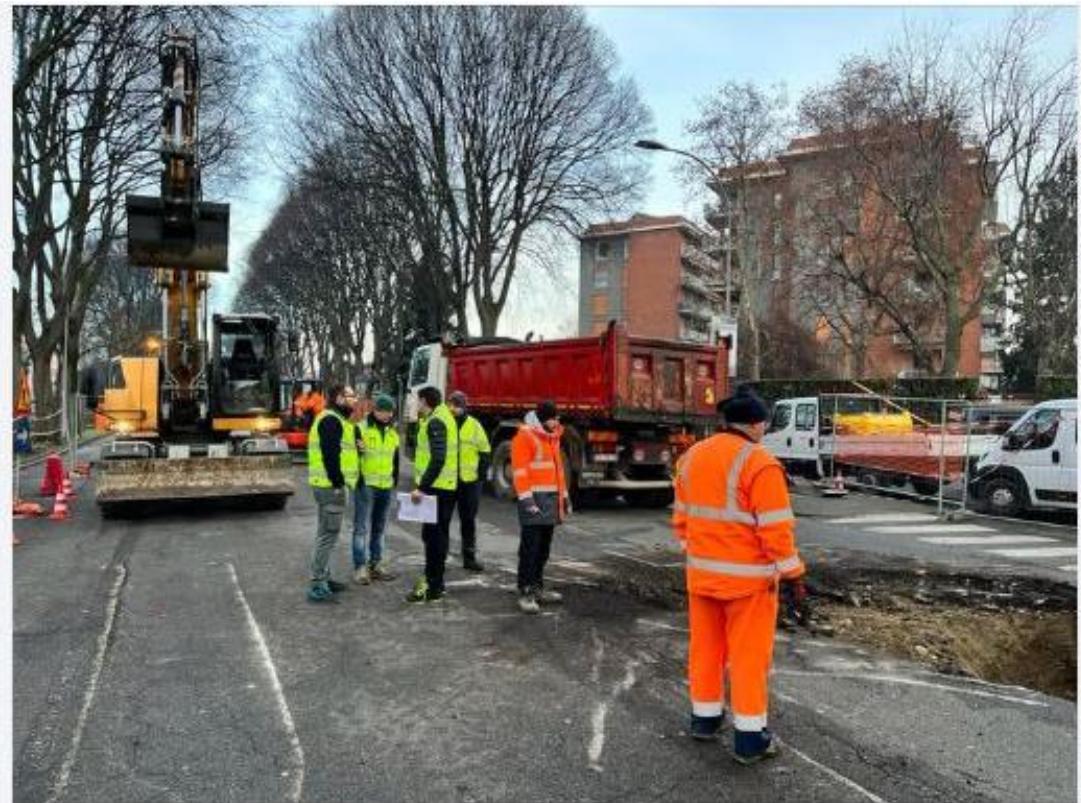
● Gennaio 2024 – Al lavoro dopo il crollo

⚠️ Parziale crollo del collettore fognario in viale Campania, Monza: tecnici BrianzAcque prontamente al lavoro per il ripristino "ad hoc"

👷👷 Dalle prime ore della mattinata odierna, le squadre dei tecnici dell'Ufficio Gestione Fognature di BrianzAcque erano presenti e al lavoro in viale Campania a Monza dove, durante le festività natalizie, è avvenuto il crollo parziale del collettore fognario sottostante.

👉 Serve un intervento strutturale per il ripristino, secondo quanto stabilito a seguito delle verifiche prontamente eseguite dopo il cedimento della grossa tubazione nel tratto compreso tra via Philips e la rotonda di San Fruttuoso. La dimensione, la posizione e la portata del collettore richiedono la realizzazione di un manufatto "ad hoc" per risolvere la situazione e non consentono un facile ripristino; inoltre, la presenza di diversi sottoservizi rende ancora più delicato e complesso l'intervento.

🚧 Le attività per la riparazione del cedimento saranno effettuate con il collettore in esercizio, senza interrompere il flusso fognario così da evitare ulteriori problemi per il servizio. BrianzAcque è in costante rapporto con la Polizia Locale di Monza al fine di coordinare le attività di ripristino ed individuare le migliori varianti alla circolazione viabilistica.

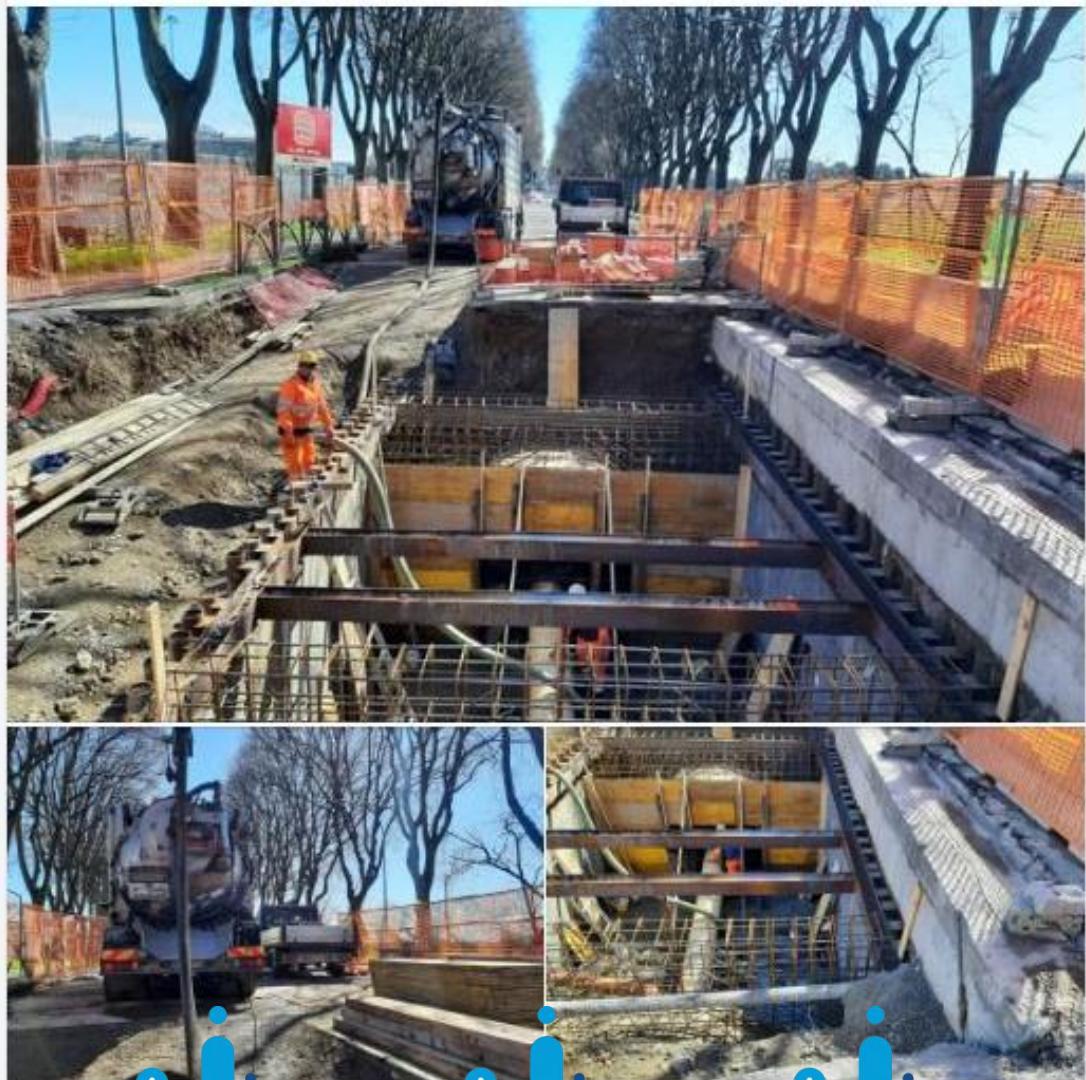
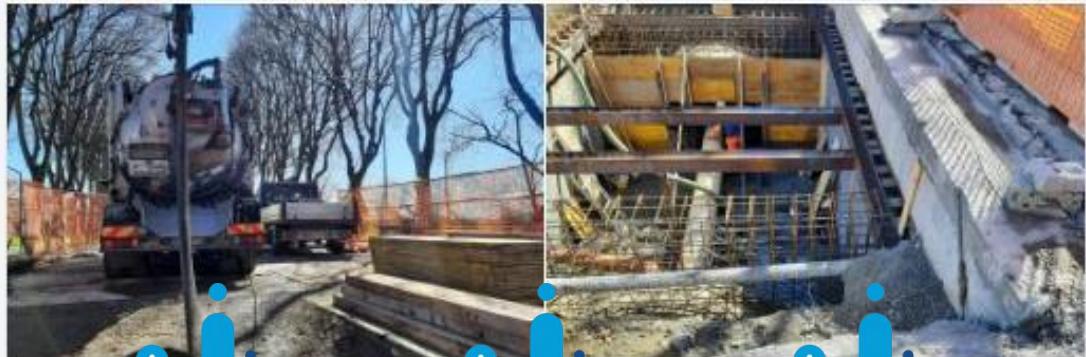
Una su tutte, quella di sfruttare, grazie ad una malta particolare, le paratie di pali realizzate per consentire la parziale riapertura dell'asse viario. Queste palificazioni, tecnicamente chiamate "berlinesi", servono per costruire le pareti verticali del nuovo manufatto in cemento armato che consentirà di ripristinare la parte di collettore fognario ceduto.

Una successiva soluzione, efficace e ugualmente veloce nei tempi, è quella di utilizzare delle solette prefabbricate a chiusura della sezione del manufatto prima della definitiva conclusione del cantiere con la riasfaltatura del manto stradale.

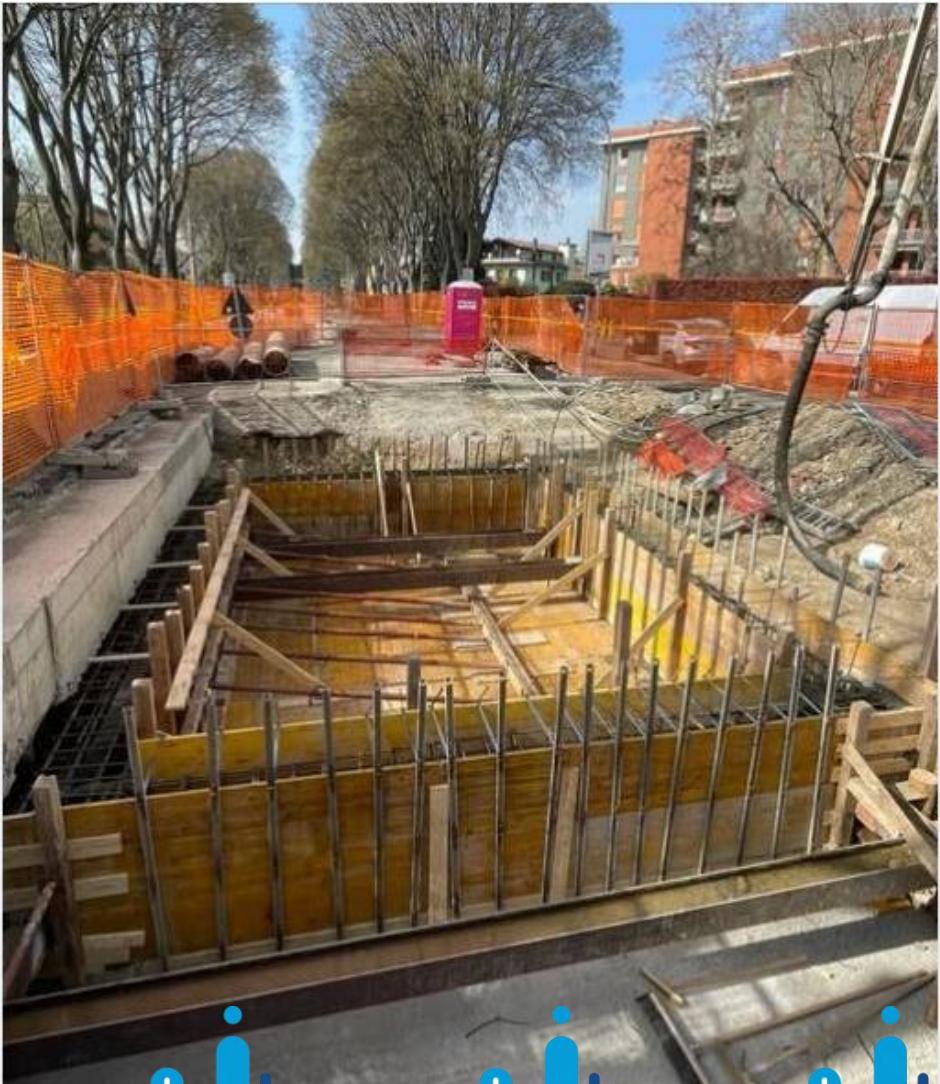
👷👷 Con il ritorno del bel tempo, i lavori di BrianzAcque hanno ripreso slancio avviandosi verso lo step conclusivo. Pochi giorni fa, esattamente lo scorso martedì 19 marzo, le imprese esecutrici dell'intervento hanno gettato le travi in cemento armato destinate a sostenere la soletta di copertura del manufatto

⏳ Da quella data è quindi necessario che trascorrono 28 giorni per affinché il calcestruzzo possa arrivare a "maturazione" per reggere i carichi della strada. A quel punto la "cameretta" verrà coperta e chiusa con il posizionamento di lastre prefabbricate. Seguirà il rinterro, e la definitiva riasfaltatura per la riapertura dell'intero viale alla circolazione

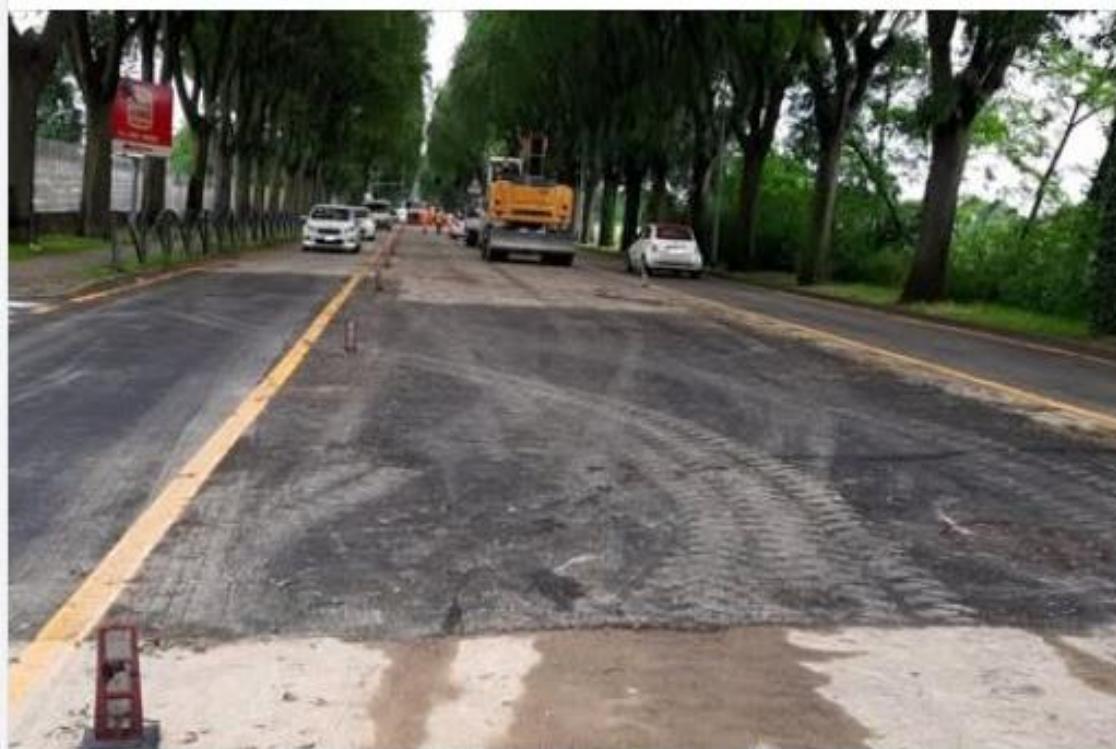
● Gennaio - Maggio 2024 – Riapertura al traffico

🚗 #Monza. Viale Campania: si "viaggia" nuovamente a due corsie, una per senso di marcia

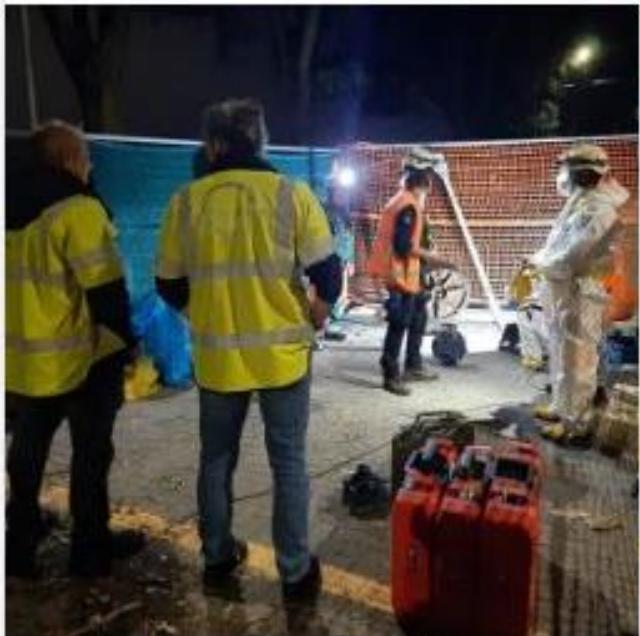
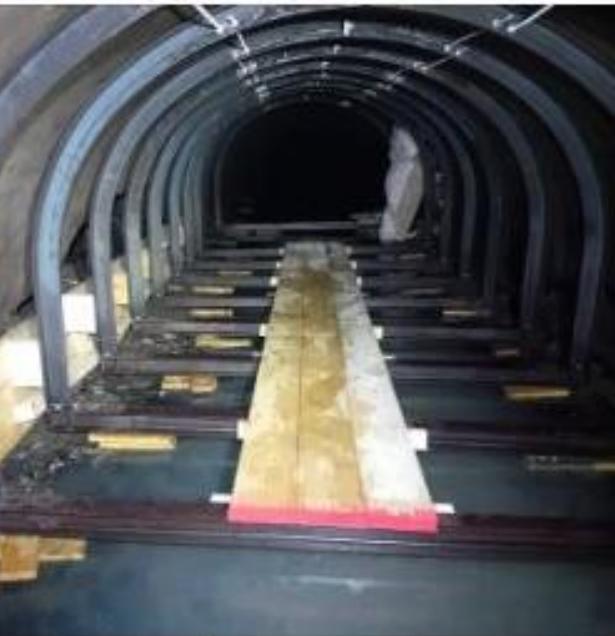
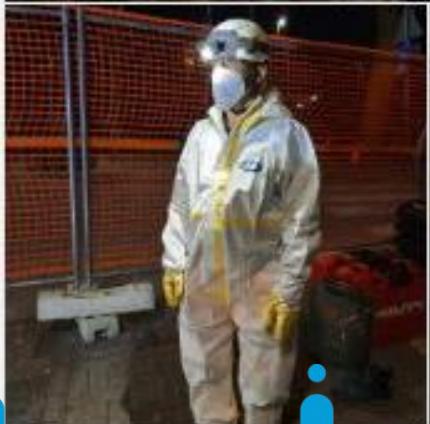
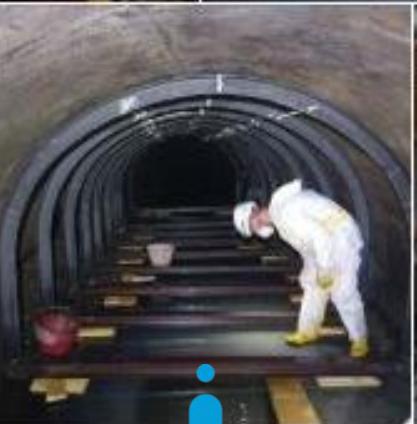
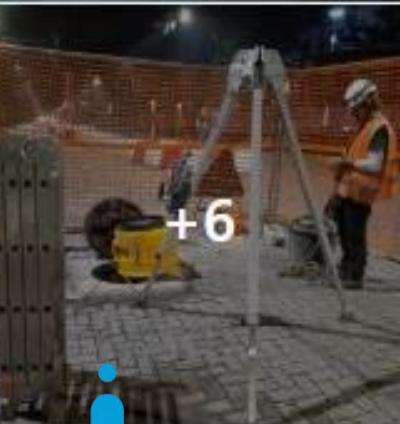
Con alcune immagini entriamo all'interno dal "cantiere invisibile" di #VialeCampania a #Monza dove sono in corso gli interventi urgenti per la messa in sicurezza dei punti più ammalorati del collettore fognario

Le attività in notturna sono partite, secondo il cronoprogramma, lunedì 30 settembre e proseguite nel rispetto dei tempi, nonostante le condizioni meteo avverse di parte della settimana. Già concluse le operazioni propedeutiche per creare un supporto statico all'interno della condotta attraverso la posa delle centine. Viale Campania tornerà ad essere interamente percorribile anche di notte.

Questo intervento si è reso necessario per garantire sicurezza sul lavoro alle squadre di tecnici specializzati che dalla prossima settimana inizieranno gli interventi di consolidamento dei punti più danneggiati della struttura al fine di evitare ulteriori cedimenti. Le cavità dovute all'azione erosiva del tempo e alle infiltrazioni verranno riempite e ripristinate attraverso l'utilizzo di mattoni e malta cementizia fibro-rinforzata. La fine del cantiere è prevista per venerdì 18.

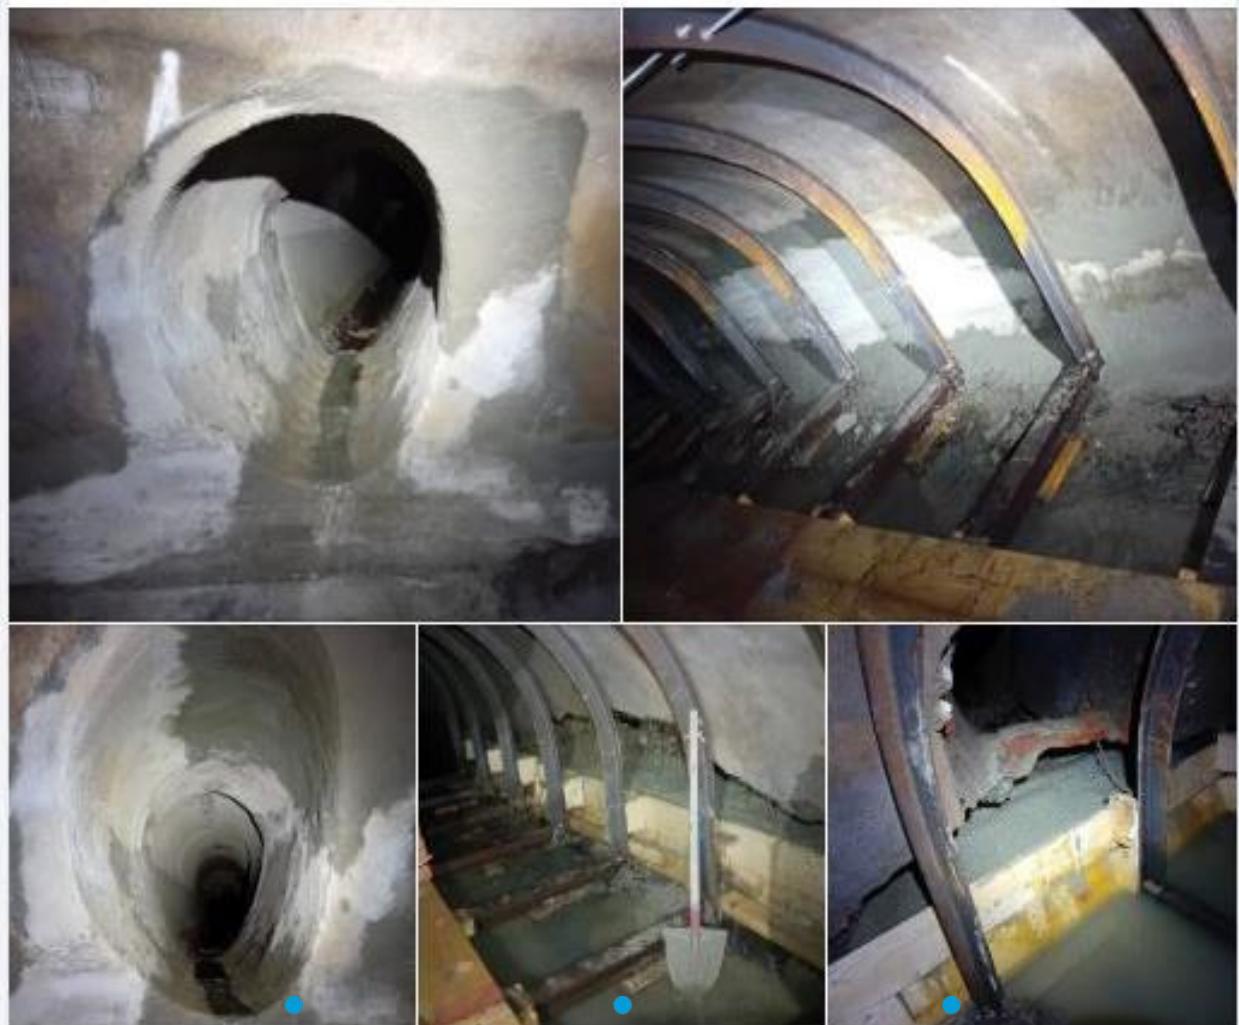
👷👷 Le operazioni si sono concentrate nella porzione di collettore compresa tra gli incroci di via Philips con via Borgazzi. Squadre di tecnici specializzati hanno provveduto al ripristino delle cavità formatesi. I "vuoti" sono stati riempiti con mattoni e malta cementizia fibro-rinforzata

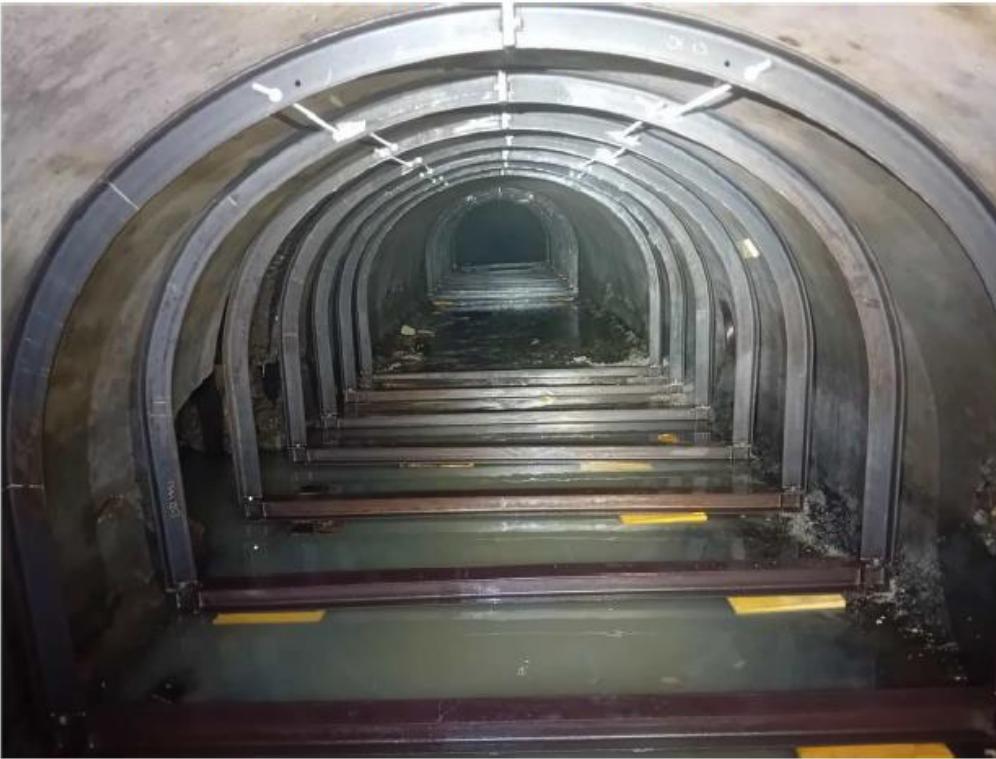
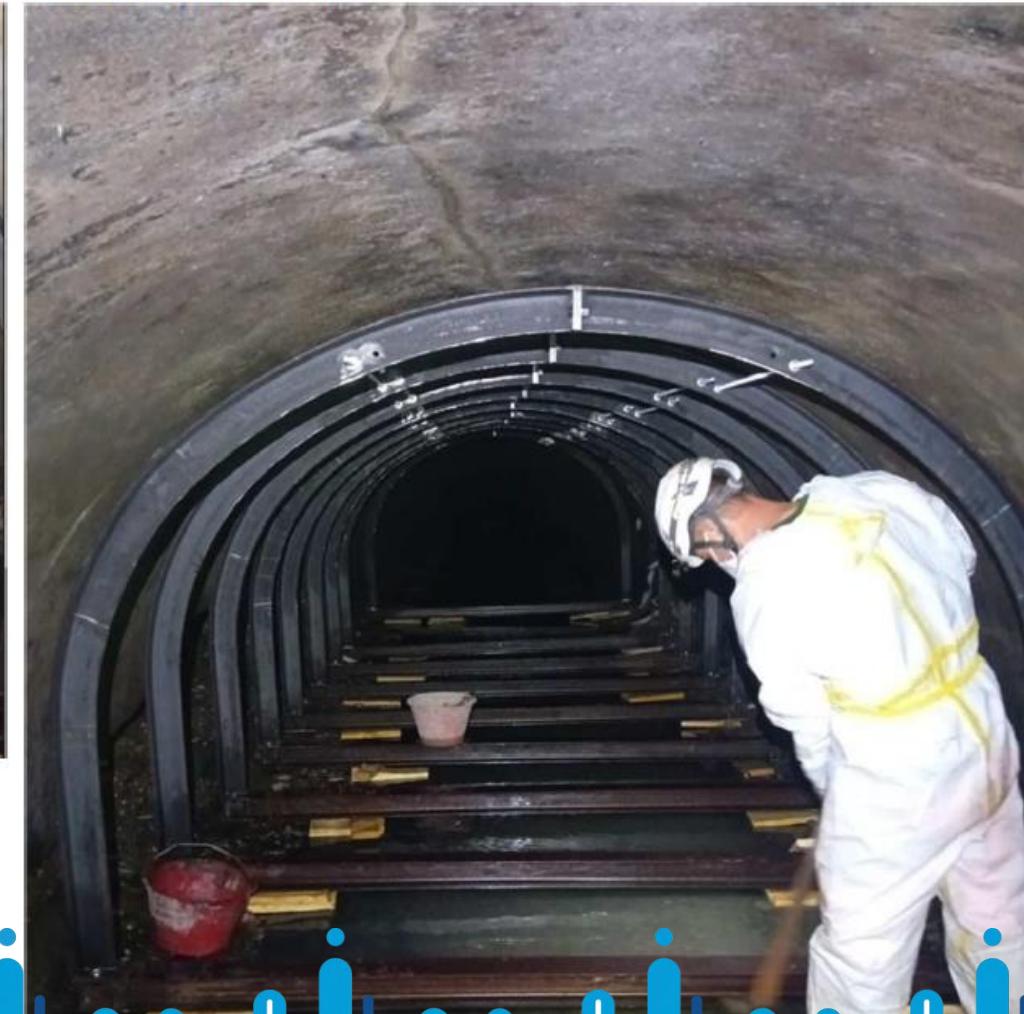
MESSA IN SICUREZZA PER L'ESECUZIONE DEI LAVORI MEDIANTE POSA DI CENTINE METALLICHE REALIZZATE SU MISURA

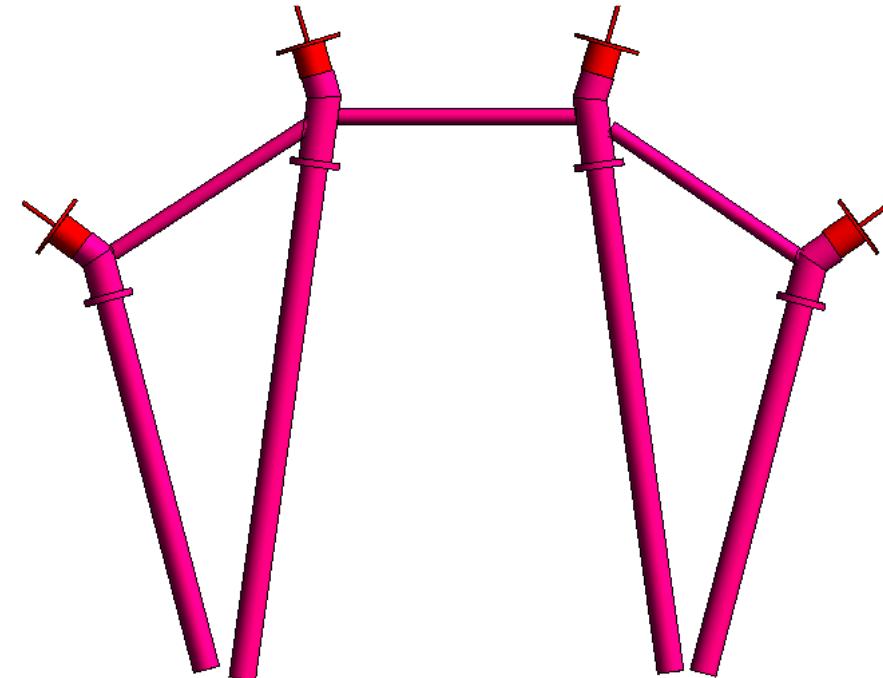
Modellazione degli elementi di sostegno temporaneo da realizzarsi all'interno del collettore per permettere le lavorazioni in sicurezza

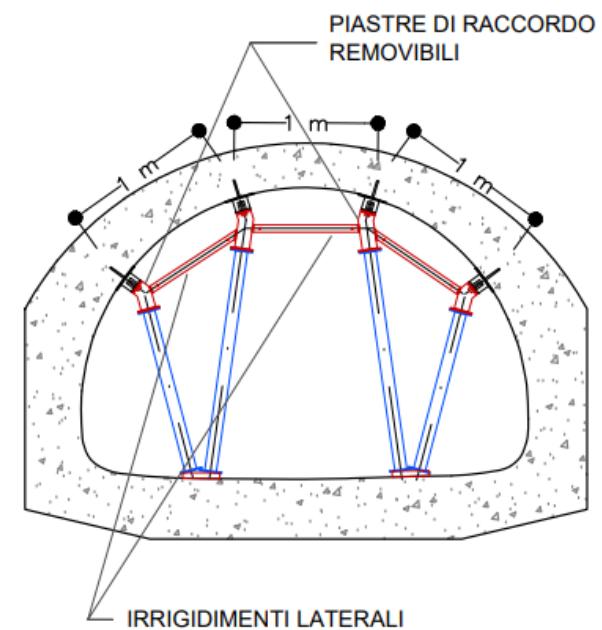
FASE 2

FISSAGGIO PIASTRE DI RACCORDO E MONTAGGIO
PUNTELLI CON INTERASSE 1 m E IRRIGIDIMENTI LATERALI

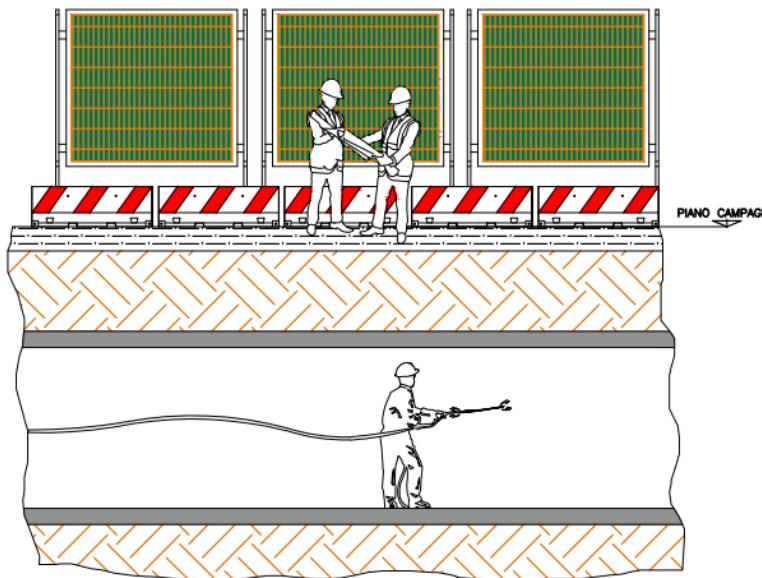
FASE 3

IDROSCARIFICA DEI PUNTI AMMALORATI, IDROPULIZIA DELLE PARETI DEL COLLETTORE PER RIMUovere IL CLS AMMALORATO, IN SEGUITO RIMOZIONE DEL MATERIALE MEDIANTE MACCHINA AUTOSPURGO

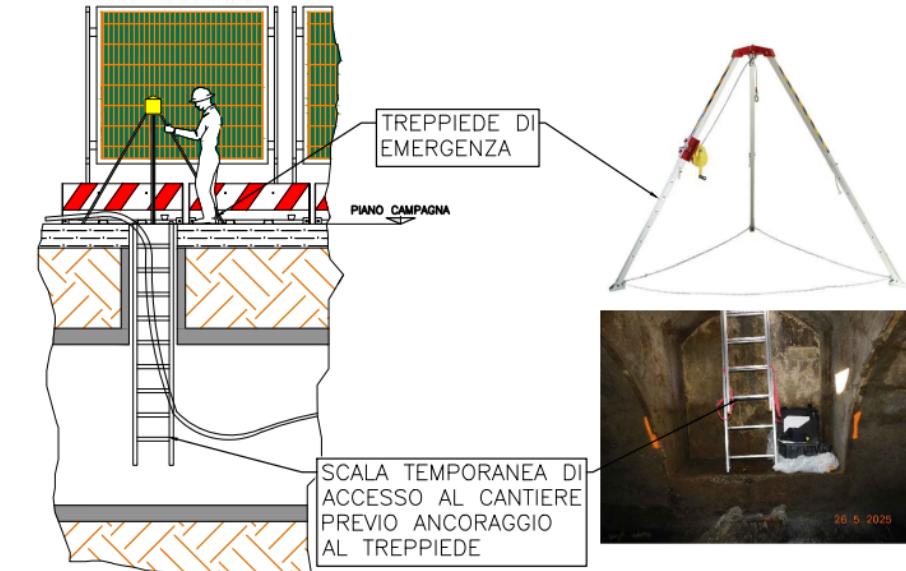
PARTICOLARE

ADDETTO AL TREPIEDE PER L'EVACUAZIONE D'EMERGENZA, PRESENTE IN TUTTE LE FASI

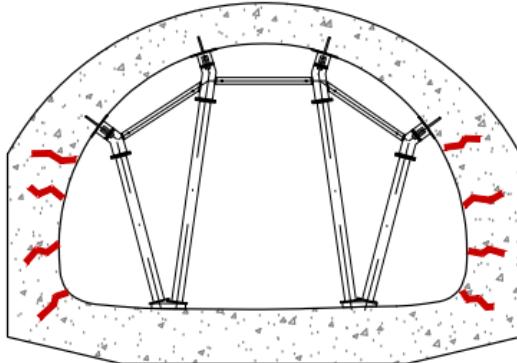
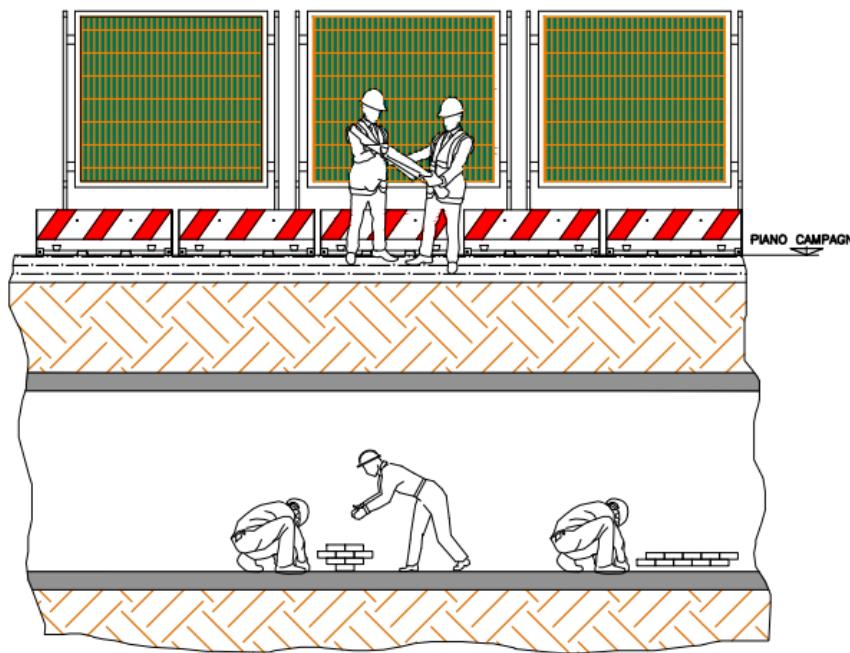
FASE 4

CONSOLIDAMENTO DEI PIEDRITTI NELLE ZONE INTERESSATE DA LESIONI O DETERIORAMENTI,
MEDIANTE INIEZIONI DI MALTE CEMENTIZIE, SIGILLATURA DELLE FESSURAZIONI CON
RESINE EPOSSIDICHE E RIEMPIMENTO DELLE CAVITA' CON GETTO DI CALCESTRUZZO

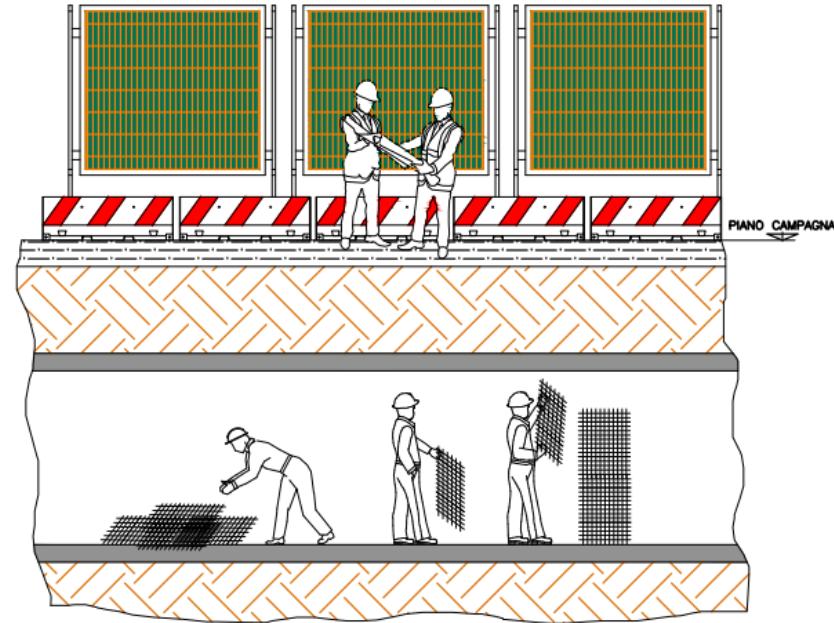
FASE 6

- 1) SMONTAGGIO DI UNA FILA DI PUNTELLI; 2) POSA ARMATURA DI PROGETTO (DOPPIA RETE E FERRI INTEGRATIVI) PER UN TRATTO DI LUNGHEZZA DEL CANALE DI 2,00m; 3) PIEGO DELLE SPINOTTATURE PER FISSAGGIO DELLE ARMATURE; 4) RIPOSIZIONAMENTO DEI PUNTELLI RIMOSSI
5) RIPETIZIONE DAL PUNTO 1) AL PUNTO 4) NEL TRATTO SUCCESSIVO.

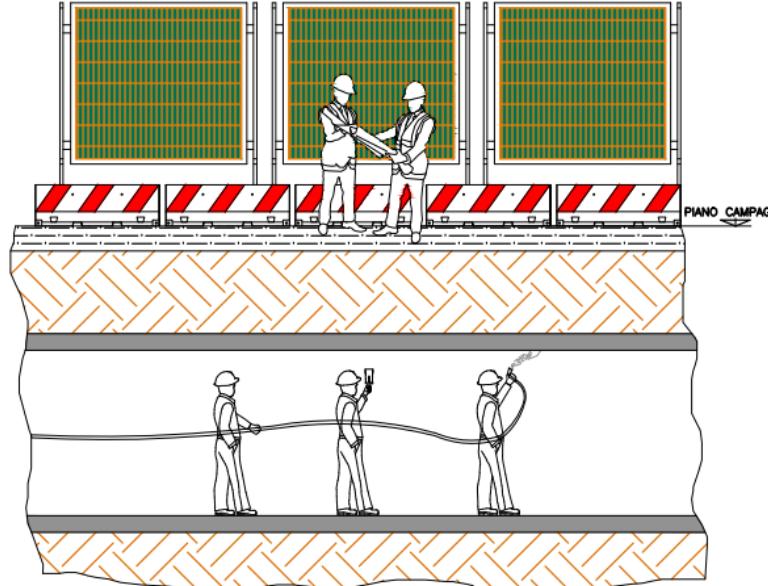
FASE 7

- 1) PROTEZIONE DEI PUNTELLI CON TELI DI NYLON
- 2) GETTO A SPRUZZO, PER STRATI SUCCESSIVI DI 5cm, DI MALTA TISSOTROPICA FIBRORINFORZATA A RITIRO COMPENSATO (Tipo MAPEGROUT FMR-PP)

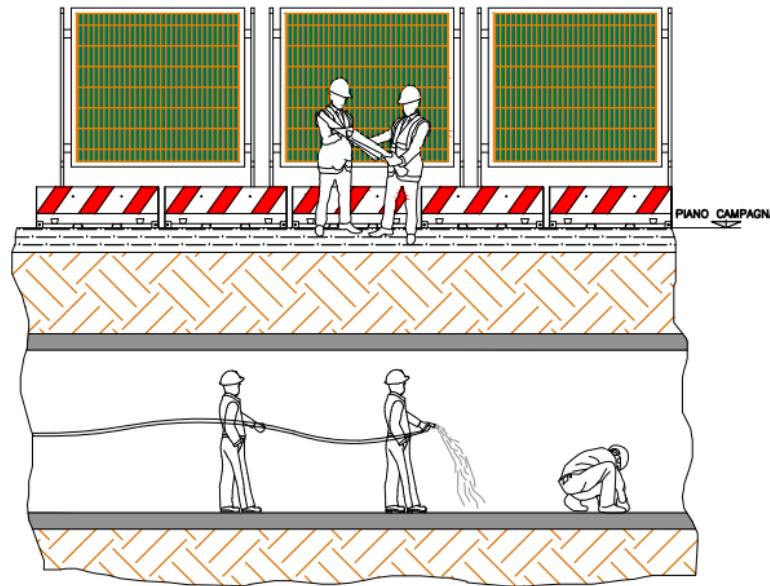
FASE 9

- 1) POSA DI FERRI DELLA PLATEA E DELLE SPINOTTATURE;
- 2) GETTO A SPRUZZO, PER STRATI SUCCESSIVI DI 5cm, DI MALTA TISSOTROPICA
FIBRORINFORZATA A RITIRO COMPENSATO PER FORMAZIONE PLATEA
(Tipo MAPEGROUT FMR-PP)

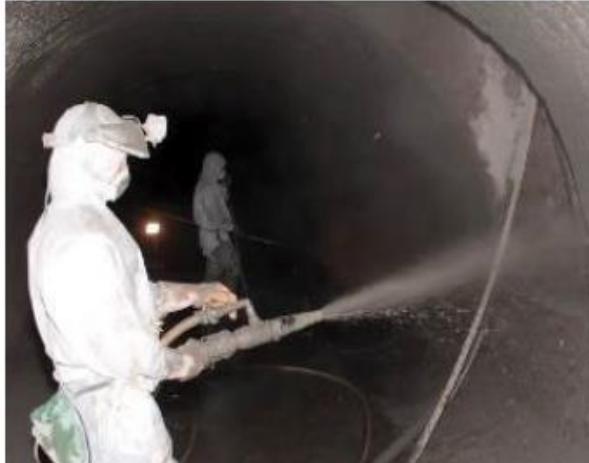
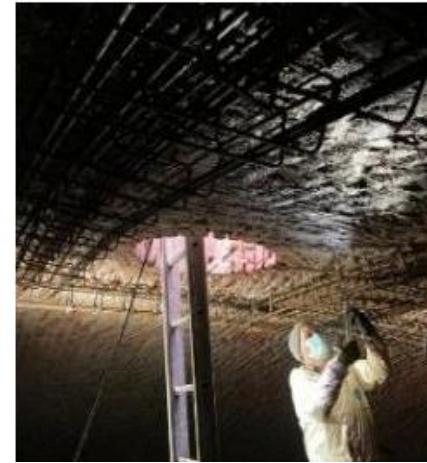
Immagini rappresentative ed esplicative delle modalità di intervento che verranno adottate
