**Oggetto: VERBALE DI SOMMA URGENZA - condotta in attraversamento alla sede ferroviaria in corrispondenza della Stazione di Villa Raverio in Besana Brianza**

**Lavori di somma urgenza di dismissione, messa in sicurezza e ripristino della condotta in attraversamento alla sede ferroviaria in corrispondenza della Stazione di Villa Raverio in Besana Brianza**

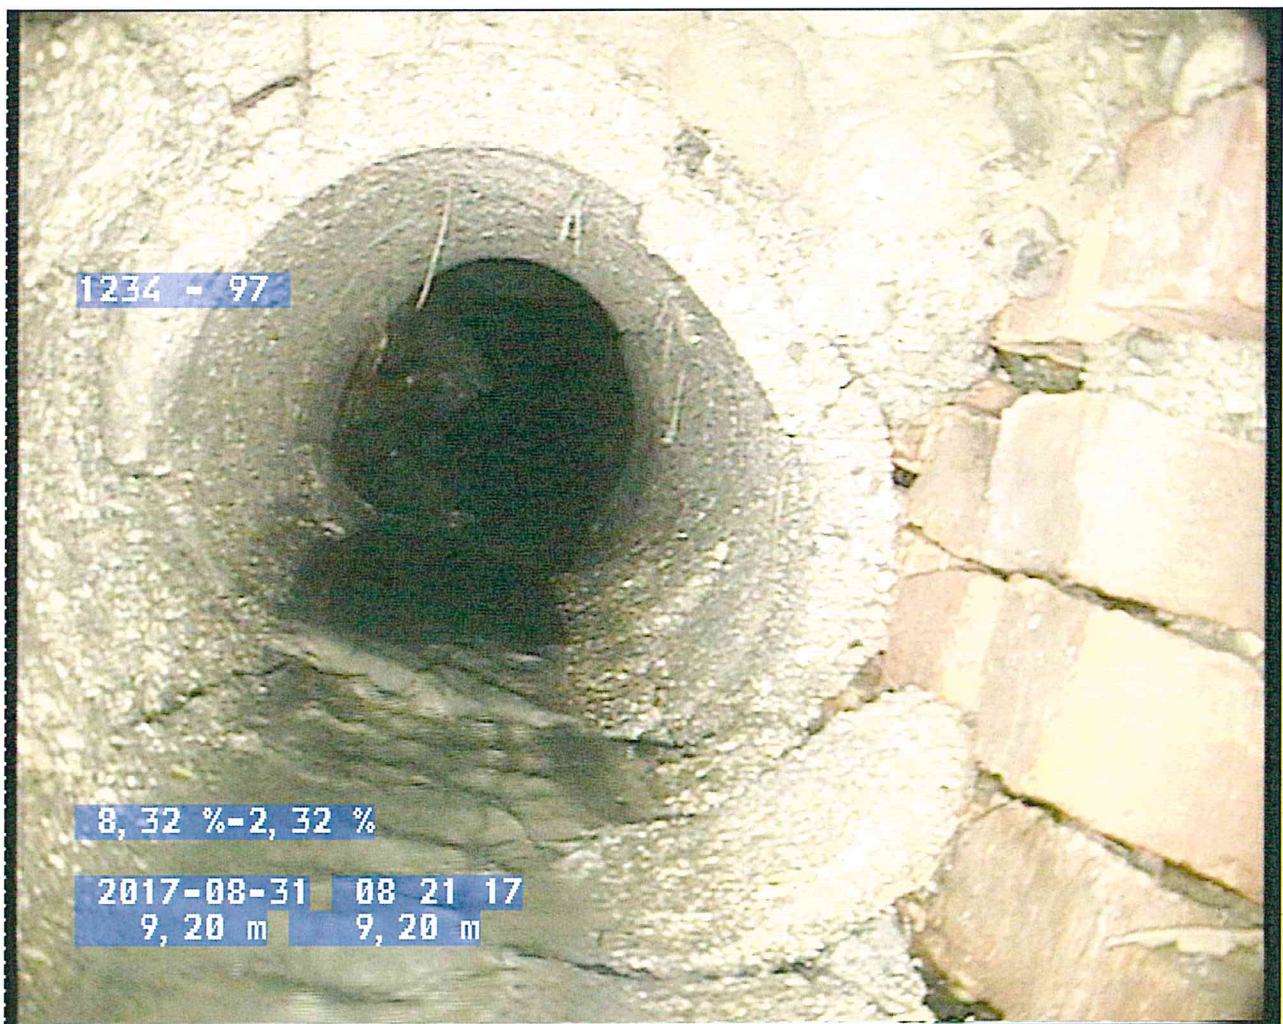
Foto 1 – Tratto iniziale della condotta, marcatamente ovalizzata, cedimento all'apice, cedimento fondo, crepe profonde lungo le pareti laterali, giunti sconnessi, tratti ceduti con cunicolo esterno a vista, malta tra i mattoni mancante, fondo mancante.

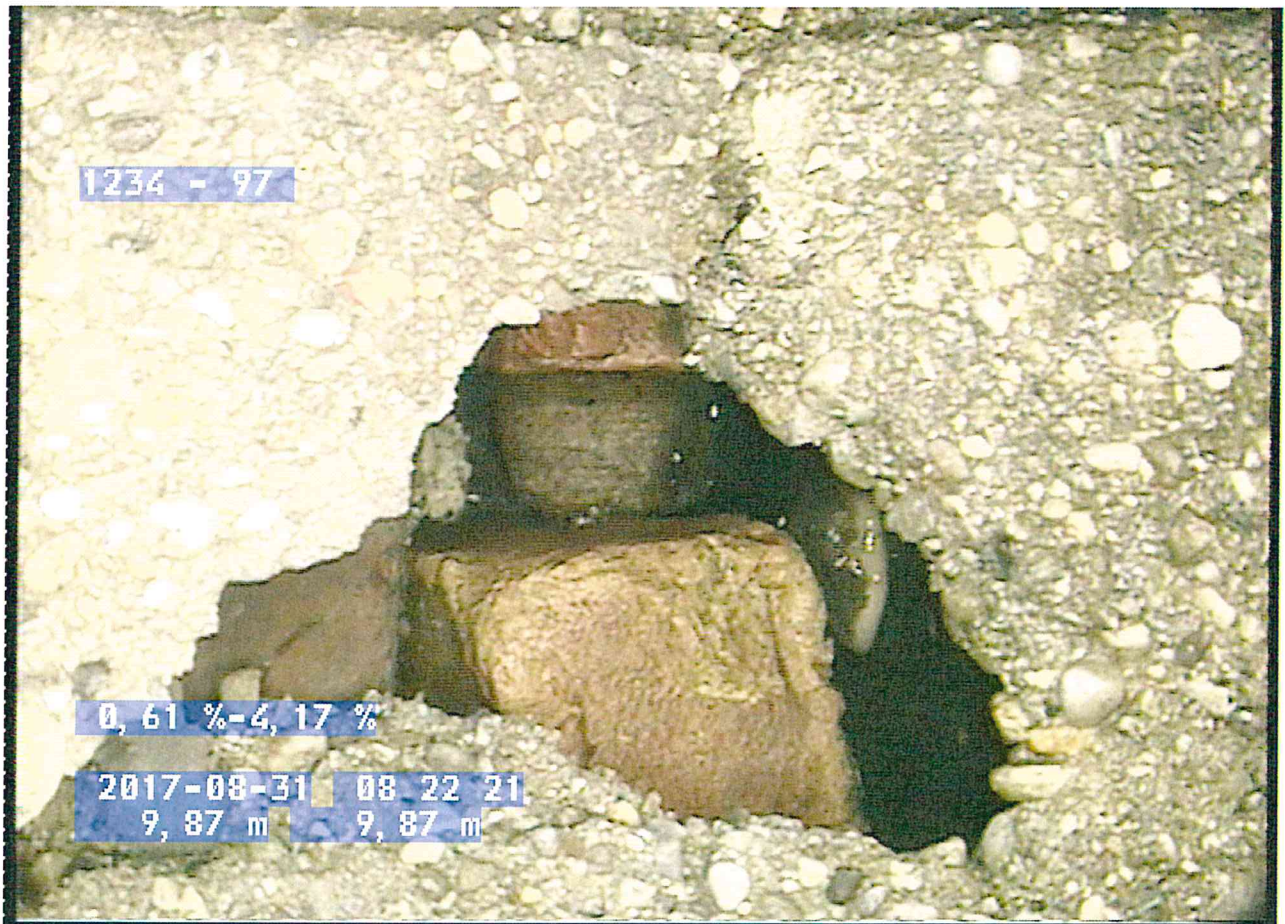
Foto 2 – Tratto iniziale della condotta, dettaglio del cedimento della parete, cunicolo esterno a vista, malta mancante, mattoni sconnessi, forte infiltrazione di liquami.

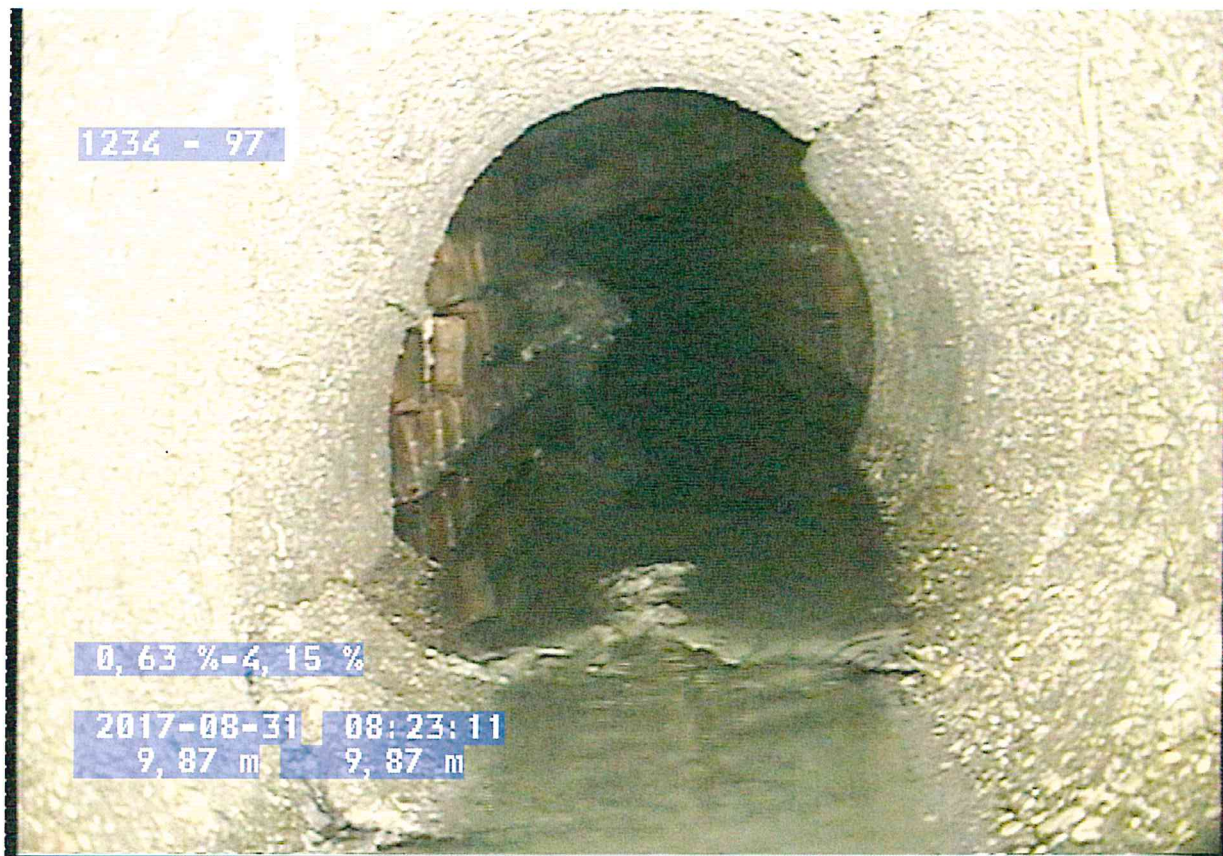
Foto 3 – Cedimento totale della condotta, videoispezione interrotta per assenza del fondo, cunicolo visibilmente danneggiato, assenza di malta tra i mattoni, mattoni sconnessi, apice ceduto parzialmente

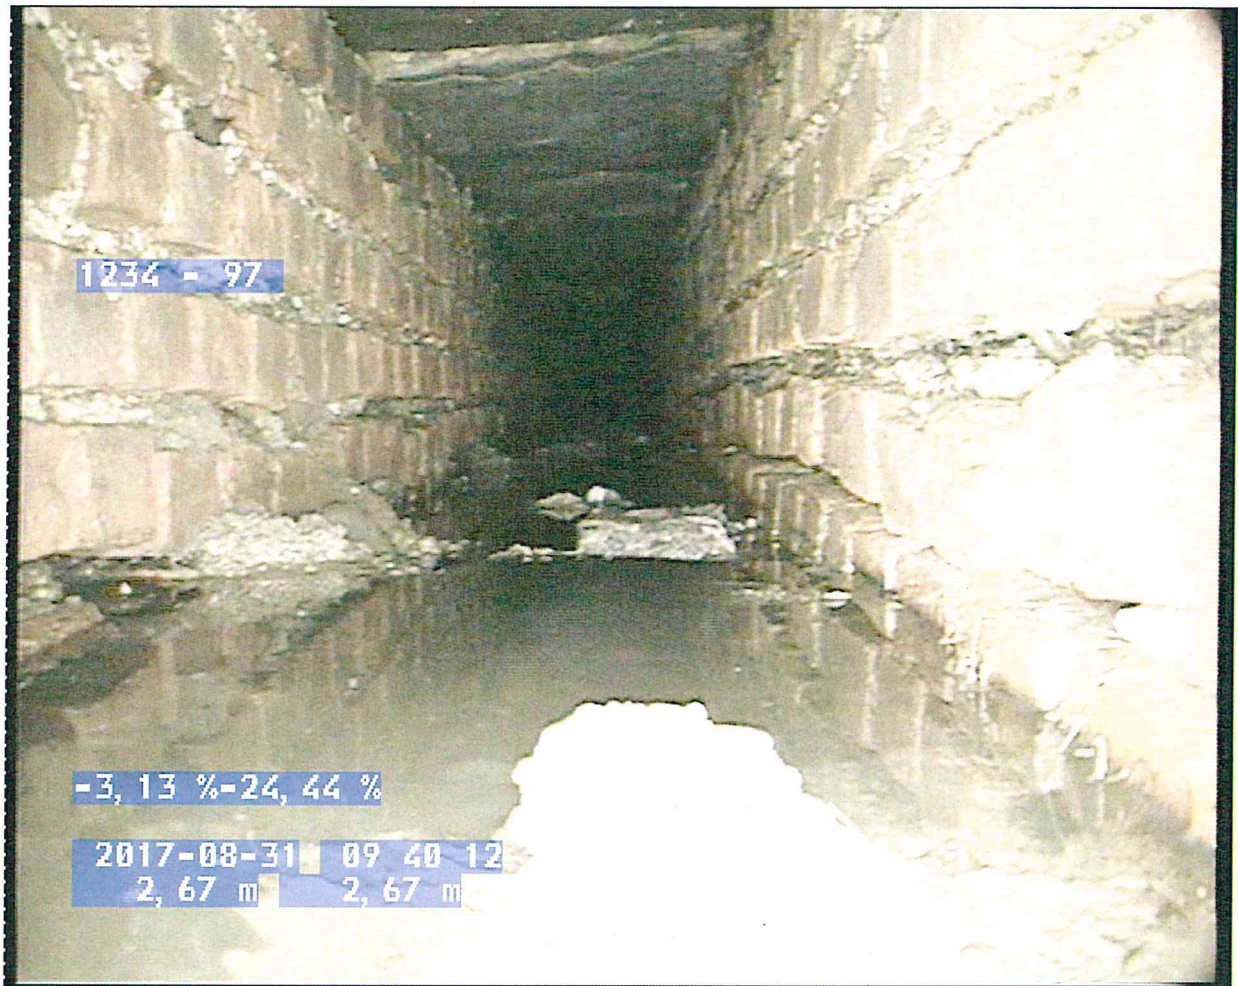
Foto 4 - Assenza della condotta per cedimento, assenza di fondo di scorrimento, numerosi detriti sul fondo, mattoni disallineati e mancanti

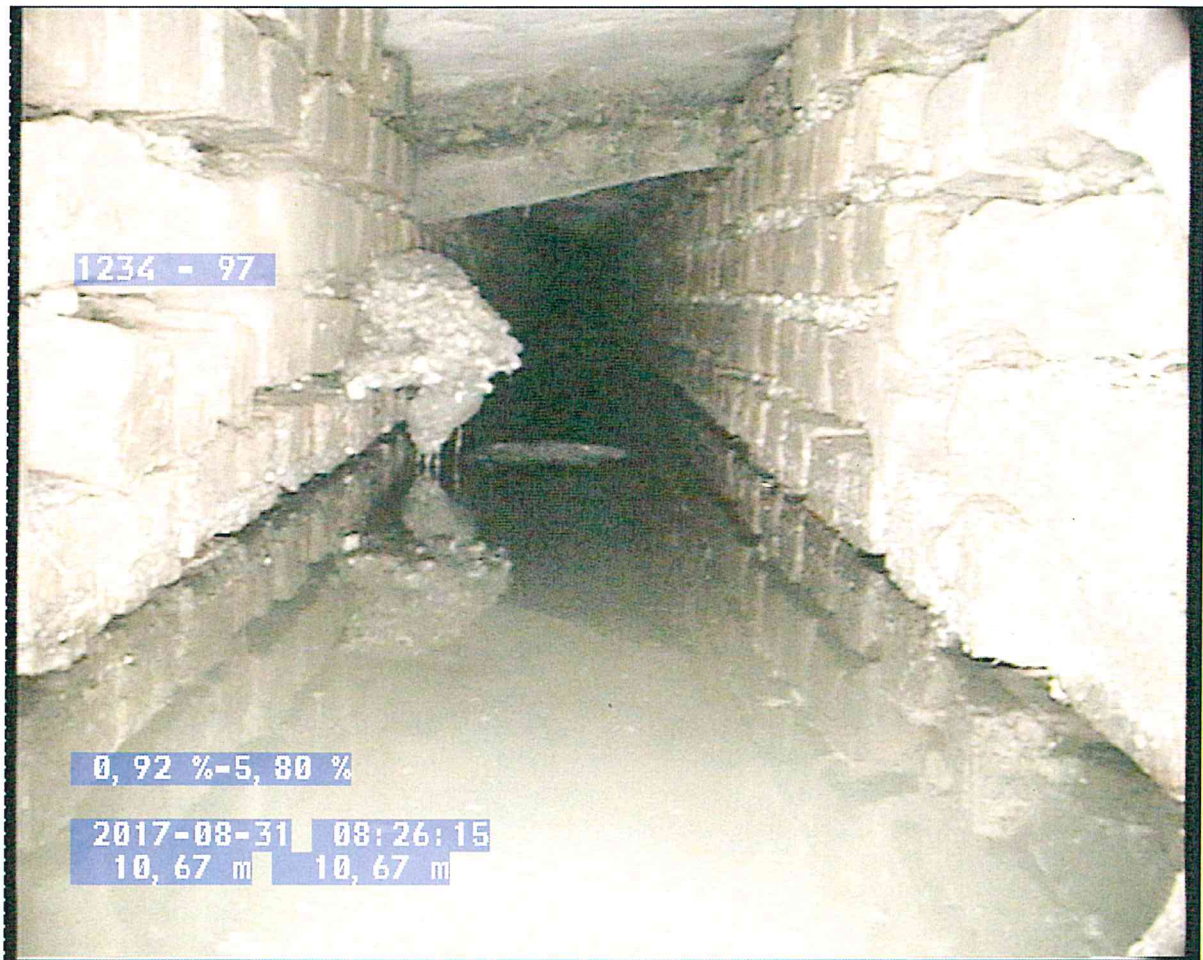
Foto 5 - Assenza della condotta per cedimento, assenza di fondo di scorrimento, numerosi detriti sul fondo, mattoni disallineati e mancanti, evidente cedimento all'apice.

Come evidenziato dalle immagini riportate, la condotta in attraversamento alla sede ferroviaria risulta fortemente e gravemente ammalorata, a tratti completamente ceduta, lasciando a vista il cunicolo che la ospita.

La localizzazione della condotta, passante sotto il binario ferroviario, rappresenta un grave e incipiente rischio per la pubblica incolumità, in quanto un cedimento anche parziale della tubazione e/o del cunicolo che la ospita potrebbe ad un abbassamento delle rotaie, con altissimo rischio di deragliamento.

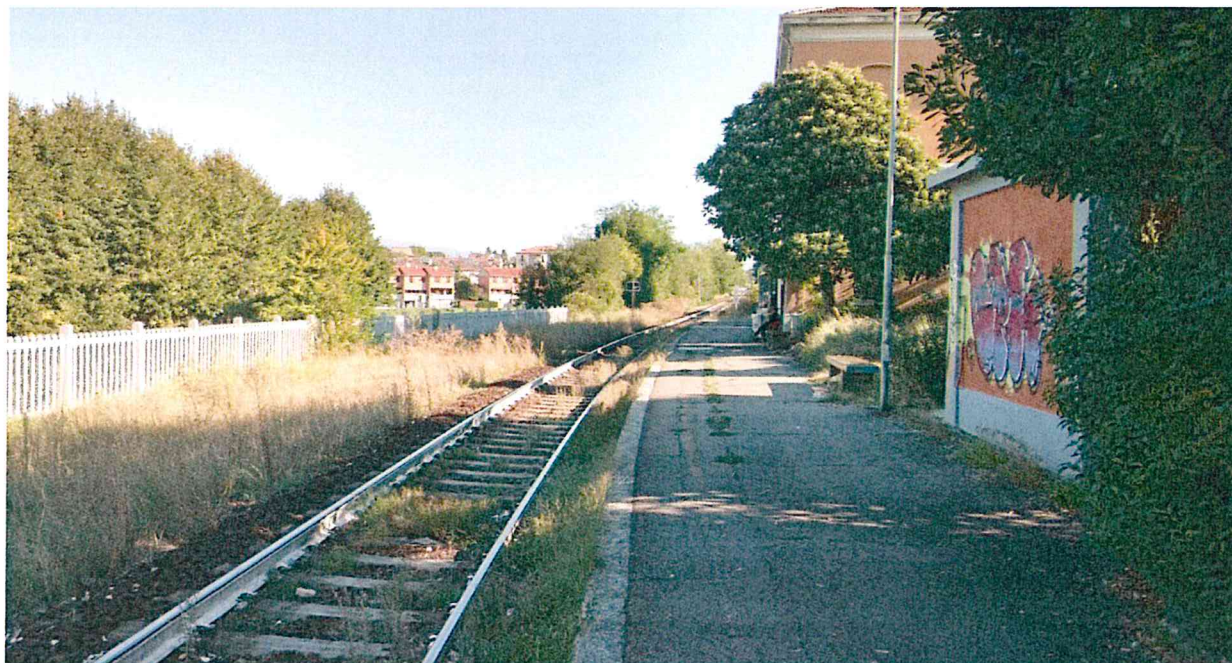
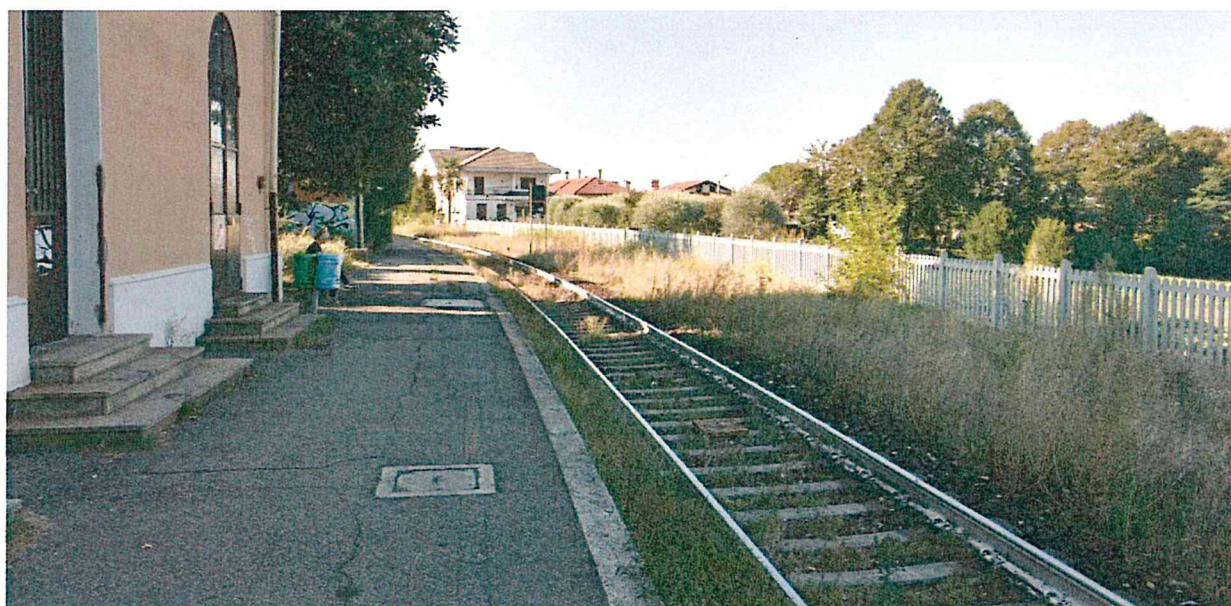
Dalla verifica della relazione e dalla visione accurata del filmato è emerso un grave stato di deterioramento e danneggiamento della condotta, come meglio identificata nell'allegato schema planimetrico e nella relazione stessa, che si allega al presente verbale per farne parte integrante e sostanziale, relazione risultata incoerente con la videoispezione precedentemente trasmessa dall'Ufficio Gestione Fognatura. Il confronto tra i due filmati ha evidenziato difatti che la prima relazione riportava i riferimenti planimetrici invertiti rispetto a quelli reali, correttamente riportati nella ultima relazione. E' pertanto emerso che il tratto fortemente ammalorato coincide con il tratto sottostante la sede ferroviaria e che si è verificato un serio peggioramento delle condizioni statiche, con ulteriore cedimento della tubazione in CLS.

Come di prassi, si è proceduto a schedulizzare la progettazione e l'esecuzione delle opere risolutive, nel dettaglio è stato ipotizzato un intervento di dismissione della condotta vetusta, di consolidamento statico della condotta medesima e del suo alloggiamento e la realizzazione di un nuovo tratto di rete in attraversamento alla sede ferroviaria, da realizzarsi attraverso tecnologia no-dig.
